III CONGRESO NACIONAL DE RIEGO Y DRENAJE COMEII 2017

NIVELACIÓN DE PRECISIÓN PARA DETERMINAR HUNDIMIENTOS EN LA ZONA DEL DISTRITO DE RIEGO 014, RÍO COLORADO, BAJA CALIFORNIA

Braulio David Robles Rubio^{1*}; Ewa Glowacka²

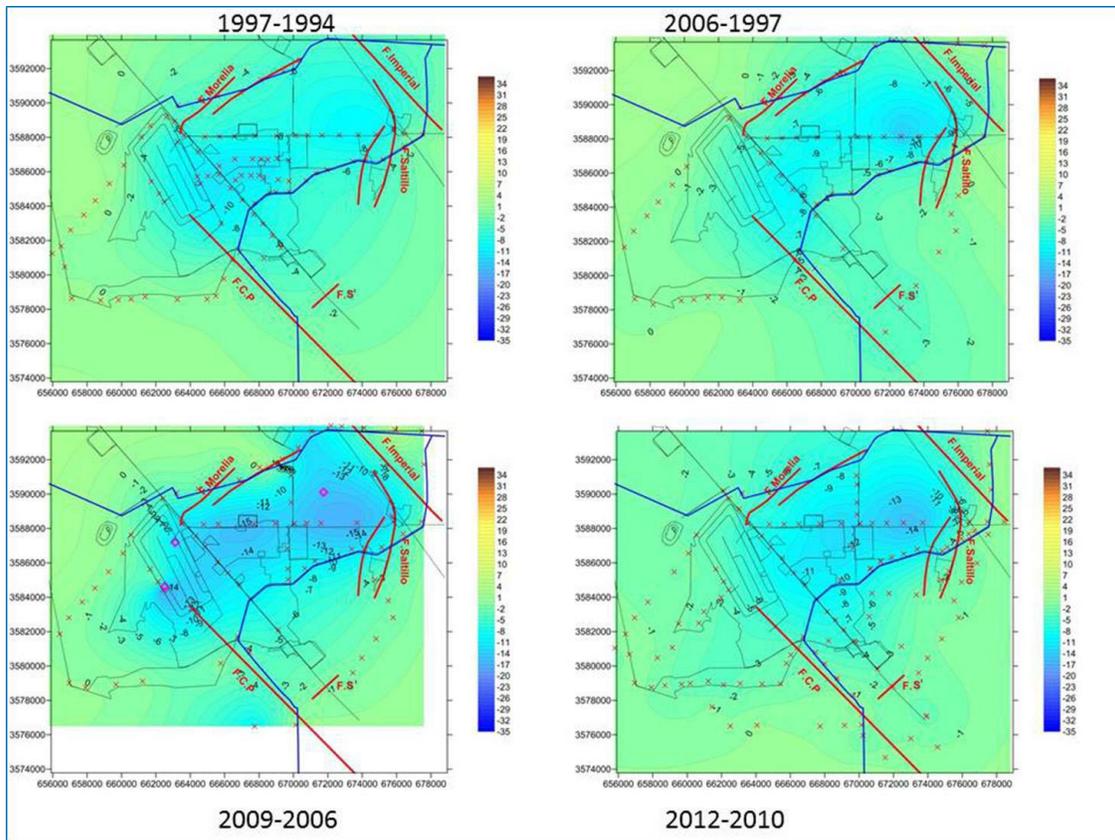
Figura 3. Nivelaciones realizadas en la zona de estudio.

Los resultados de las nivelaciones se pueden ver en la figura anterior, observándose que la subsidencia se ha ido incrementando hacia la parte noreste de la zona de medición.

El sismo de 2010 dañó gran cantidad de bancos que se perdieron y no pudieron medirse en la segunda nivelación, sin embargo, con el objeto de conservar la configuración en los circuitos se reemplazaron los bancos perdidos o dañados construyendo bancos nuevos en las inmediaciones de la localización de los bancos. La segunda nivelación se llevó a cabo inmediatamente después del sismo en el periodo de mayo a julio de 2010, en este periodo y aun después de concluida la nivelación, había trabajos de reconstrucción de la infraestructura, tanto la hidroagrícola, como de caminos y carreteras, lo que hizo que después de la 2ª nivelación se perdieran varios bancos por los movimientos de construcción en canales, drenes y carreteras. Para la 3ª nivelación los bancos perdidos ya no se reconstruyeron porque esta parte no estaba considerada dentro de proyecto lo que afectó las mediciones ya que se perdió la continuidad en la comparación de las nivelaciones quedando zonas con huecos donde el hundimiento puede ser subestimado porque no se tienen datos.

Por lo anterior se recomienda trabajar en la conformación de una red de nivelación confiable de manera continua, para lo cual es necesario revisar y re diseñar los circuitos, seleccionar sitios de construcción de los bancos donde no les afecte los trabajos de mantenimiento de las diferentes dependencias que tienen infraestructura en la zona, de preferencia bancos construidos en el suelo, que no sean afectados por el vandalismo. En la zona existen diferentes dependencias como la CFE, CONAGUA, UABC, CICESE entre otras que realizan el monitoreo continuo de la elevación del terreno con diferentes fines, se recomienda una coordinación entre todas las dependencias para compartir información de los bancos y los resultados de sus monitoreos, de esta manera se sumarán esfuerzos que redundarán en el beneficio de comprender mejor el comportamiento del terreno en la zona y planear mejor las actividades inherentes a la operación cotidiana de las dependencias.
