Sexto
Congreso Nacional de
Riego, Drenaje y Biosistemas
COMEII- 2021 / Hermosillo, Sonora

Artículo: COMEII-21036

ESTIMACIÓN DE LAS SUPERFICIES ENSALITRADAS EN EL DISTRITO DE RIEGO 018 COLONIAS YAQUIS, SONORA

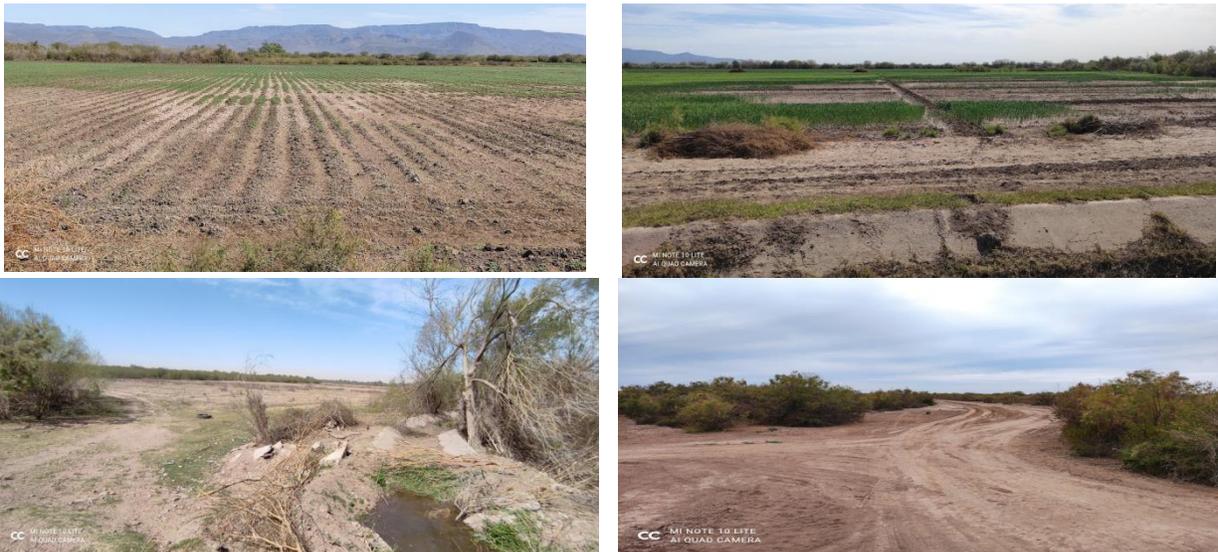
Figura 3. Parcelas ensalitradas con manchones y enmontadas abandonadas por salinidad con infraestructura hidroagrícola.

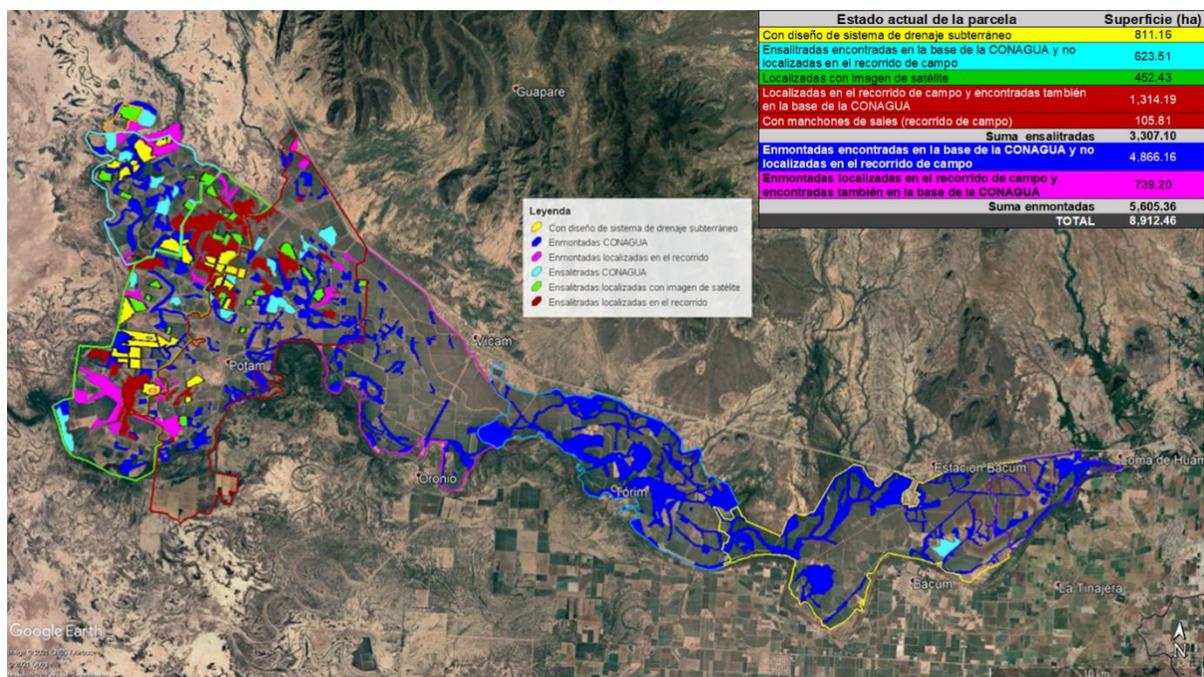
En resumen, en cuadro 2 y la Figura 6 muestra las superficies ensalitradas y enmontadas localizadas con los recorridos de campo, información proporcionada por CONAGUA Regional y Federal. Para tener una cifra más exacta se debe realizar un estudio de salinidad analizada en toda la superficie del Distrito de Riego 018 Colonias Yaquis, Sonora.

Figura 6. Plano localizando las parcelas ensalitradas y enmontadas en el D.R. 018 Colonias Yaquis, Sonora.

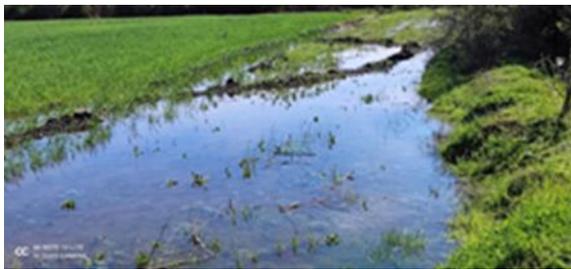
Figura 8. Aplicación de láminas de riego en exceso

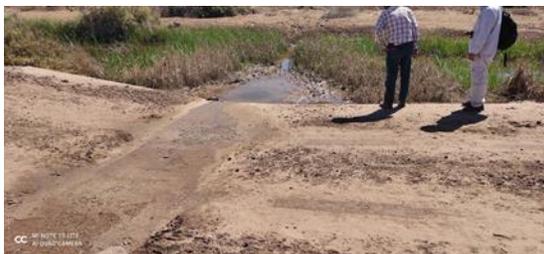
Figura 10. Dren colmatado por arrastre de sedimentos

Es necesario realizar los estudios para el mantenimiento de los drenes a cielo abierto que comprende los Pueblos Yaquis de Vícam, Pótam, Ráhum, Huírivis y Belem, con una longitud aproximada de 140 km, para programar su mantenimiento en los 4 años restantes del presente sexenio. Con base en este estudio se delimitará las áreas agrícolas que se puedan rehabilitar con drenaje superficial y subterráneo. Así mismo, se determinará con estos sistemas si las descargas serán por gravedad o bombeo mediante cárcamos.

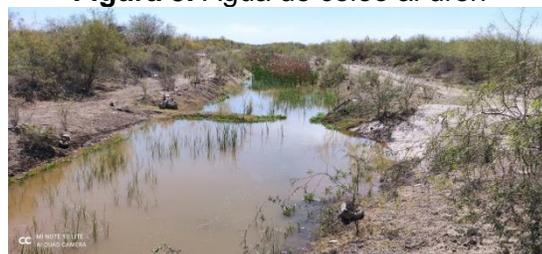
Figura 11. Taponamiento del dren para aprovechar el agua para riego

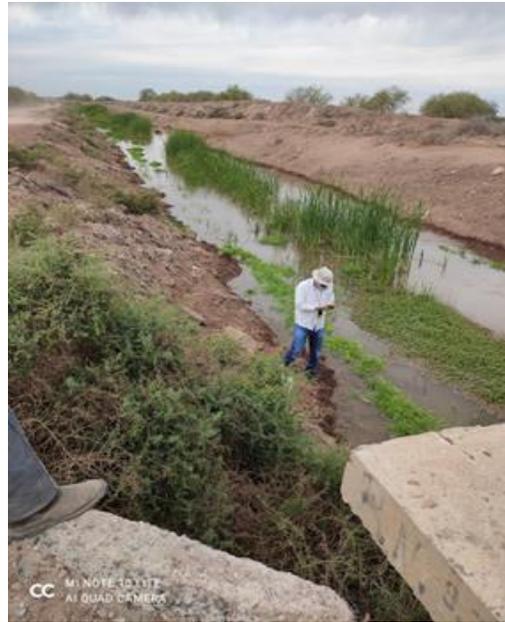
Figura 13. Dren a cielo abierto con maleza y azolve, con profundidad suficiente para la descarga del colector parcelario
