III CONGRESO NACIONAL DE RIEGO Y DRENAJE COMEII 2017

NIVELACIÓN DE PRECISIÓN PARA DETERMINAR HUNDIMIENTOS EN LA ZONA DEL DISTRITO DE RIEGO 014, RÍO COLORADO, BAJA CALIFORNIA

Braulio David Robles Rubio^{1*}; Ewa Glowacka²

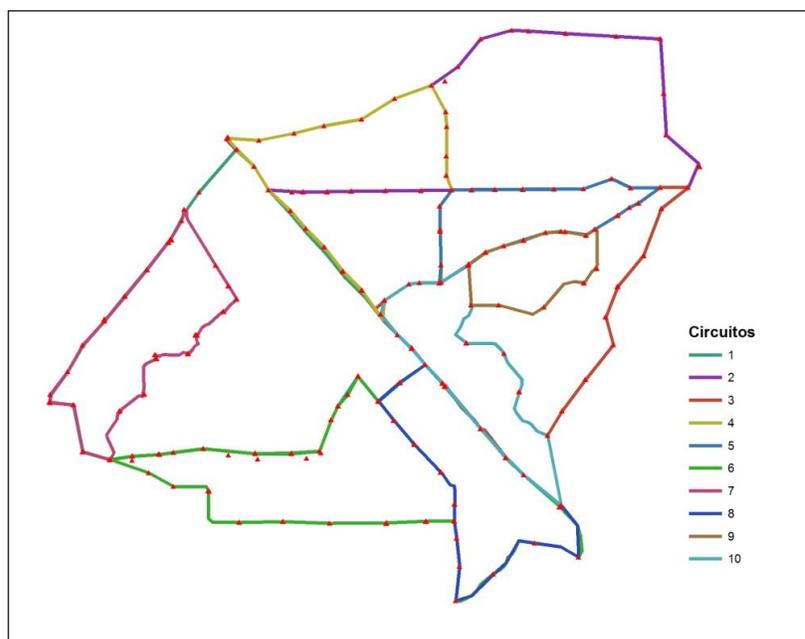
Figura 1. Circuitos de nivelación

De esta manera se definieron diez circuitos de nivelación cerrados, en estos se corre la nivelación a partir del banco con cota conocida y se cierra en el mismo banco o de cota conocida para comprobar el cierre. Los circuitos definidos originalmente se muestran a continuación:
