III CONGRESO NACIONAL DE RIEGO Y DRENAJE COMEII 2017

PRODUCTIVIDAD DEL AGUA EN EL CULTIVO DE MALANGA (*Colocasia esculenta* L. Schott) CON RIEGO POR ASPERSIÓN EN TABASCO, MEXICO

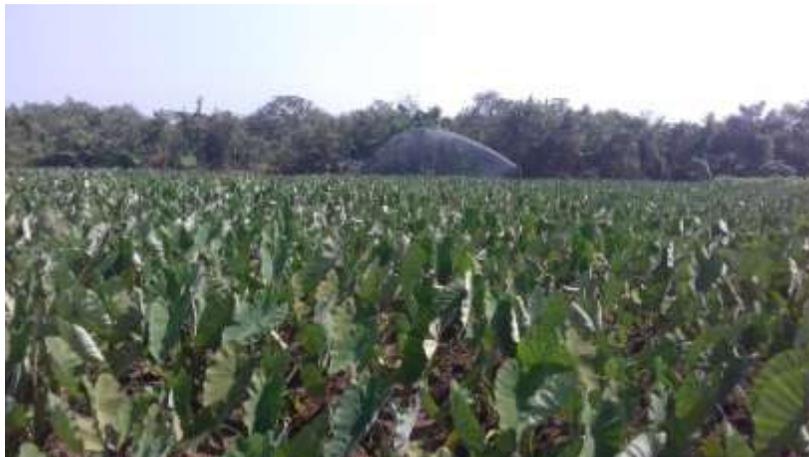
En el año 2012 se implementó un sistema semi-portátil de aspersión con cañones, donde la separación entre laterales y aspersores fue de $36 \times 21 \text{ m}$, el gasto del aspersor es de 6 L s^{-1} a una presión de 3.5 kg cm^{-2} , el diámetro de mojado es de 36 m, para garantizar un área de mojado uniforme se utilizó dicha separación. El tiempo de riego fue de 40 minutos por posición, considerando que el intervalo de riego es de 5 días, de acuerdo con las necesidades hídricas del cultivo, la lámina de riego aplicada en promedio fue 5 mm por día en días completamente despejados.

Figura 1. Riego por aspersión con cañones en el cultivo de malanga en Cunduacán, Tabasco.

El sistema de riego por aspersión semi-portátil con cañones que se evaluó, resultó con un Coeficiente de Uniformidad de Christiansen del 64 %, menor que 80%, valor mínimo que se considera como aceptable, lo cual indica que la distribución espacial del agua sobre el terreno no fue satisfactoria, por tal motivo se deberán realizar ajustes en el diseño y operación del sistema. Otro aspecto importante es la velocidad del viento por las mañanas, por lo que se requiere regar preferentemente por las noches, cuando estas velocidades son bajas.

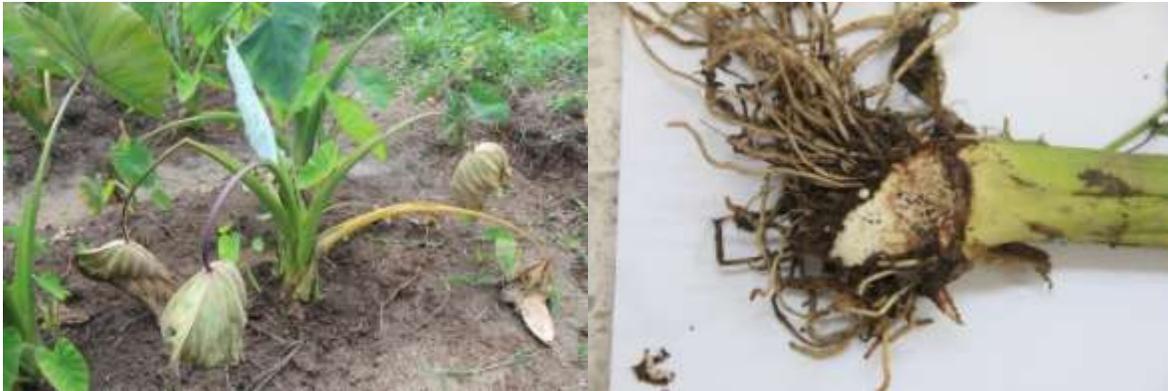
Figura 2. Daño causado por *Erwinia* sp, en el cultivo de malanga con riego por aspersión con cañones en Cunduacán, Tabasco.

En el Cuadro 2 se presentan los rendimientos de cormo y cormelos de la parcela útil cosechada en cinco repeticiones, así como el porcentaje de daños causados por *Erwinia* sp. en el cormo. Se puede observar que dicho patógeno causó daño en un 25.2 % de incidencia respecto del total de cormos cosechados. El rendimiento promedio fue de 10,454.2 y 4,512 kg ha⁻¹ de cormos y cormelos, respectivamente, los cuales se consideran bajos, tomando en cuenta que el rendimiento promedio regional es de 20,000kg ha⁻¹. El bajo uso eficiente del agua en un sistema de riego por aspersión puede ocasionar aumento en el daño por *Erwinia* sp. debido a que se presentan condiciones de humedad favorables para incrementar la incidencia y severidad de estos daños. Para el control de esta enfermedad, no es suficiente el control químico, es conveniente considerar un control integral a través de la mejora del Uso Eficiente del Agua de riego.
